报告编号:NMZQJCB2023139

检测报告

内蒙古大中矿业股份有限公司书记沟尾矿库检测项目

内蒙古大中矿业股份有限公司

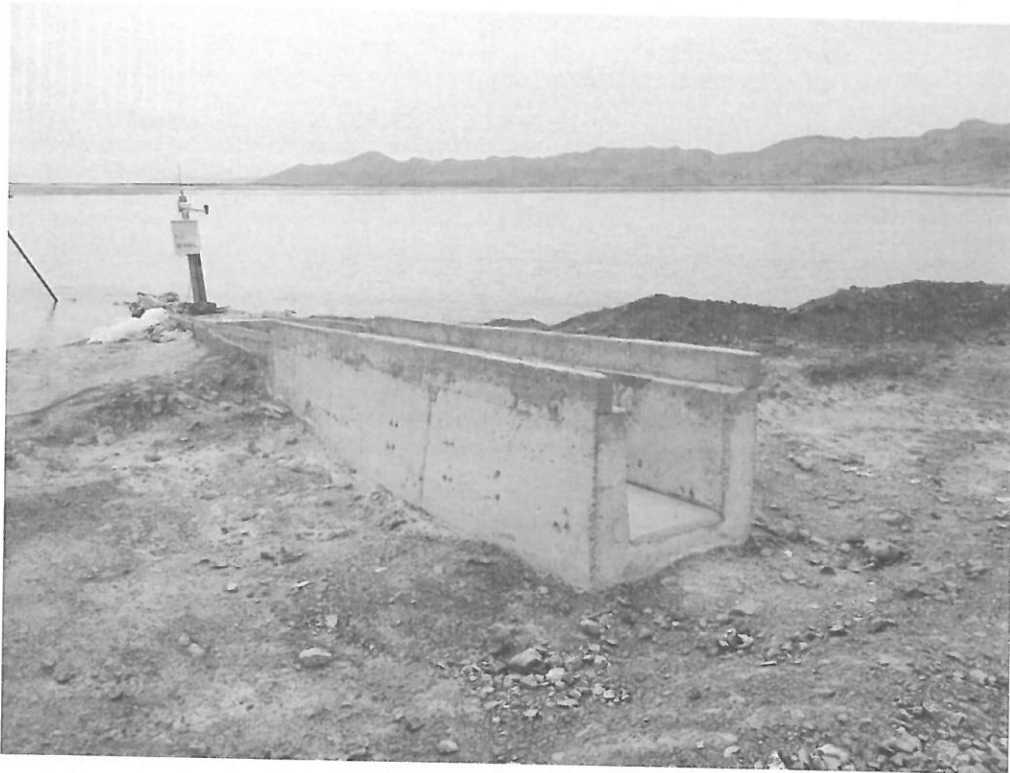
图 1 排洪系统排水斜槽外观照

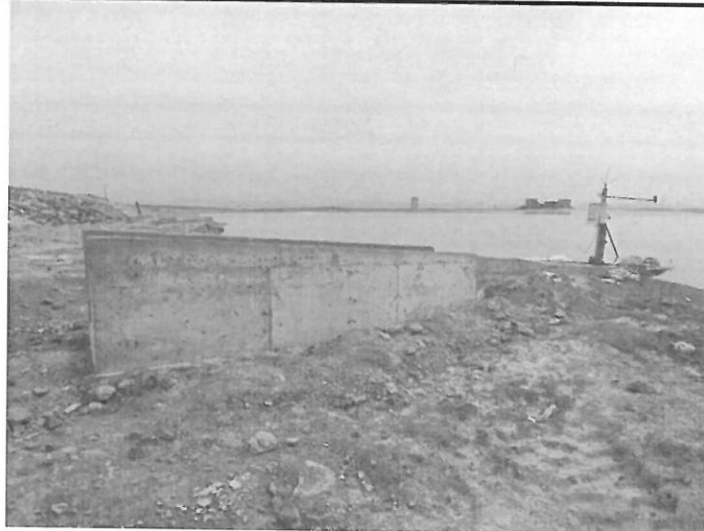
- (1) 未发现有影响结构安全的裂缝、变形等外观质量缺陷; 现场典型检测照片见图 3.2.2.1-1;
- (2) 未发现混凝土构件存在混凝土剥落、渗漏、露筋和锈蚀等外观质量缺陷; 现场典型检测照片见图 3.2.2.1-3;
- (3) 排水斜槽内无淤堵、无杂物堆积等情况, 排水通畅; 现场典型检测照片见图 3.2.2.1-2。

图 3.2.2.1-1 排洪系统排水斜槽外观

(1) 未发现有影响结构安全的裂缝、变形等外观质量缺陷; 现场典型检测照片见图

3.2.2.1-1;

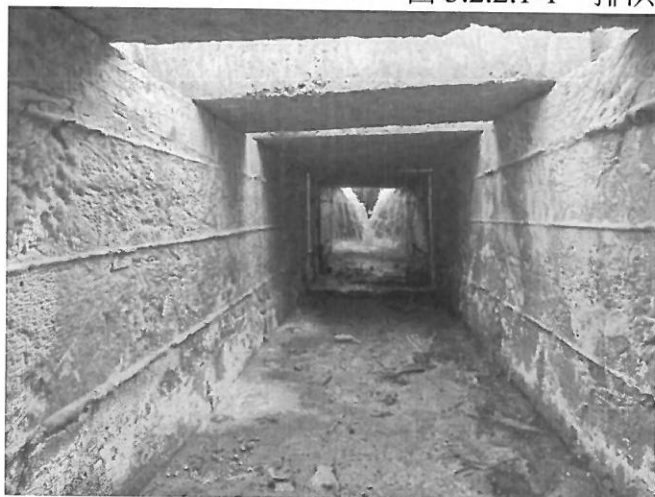
图 3.2.2.1-2 排洪系统排水斜槽内景

(3) 排水斜槽内无淤堵、无杂物堆积等情况,排水通畅;现场典型检测照片见图 3.2.2.1-2。

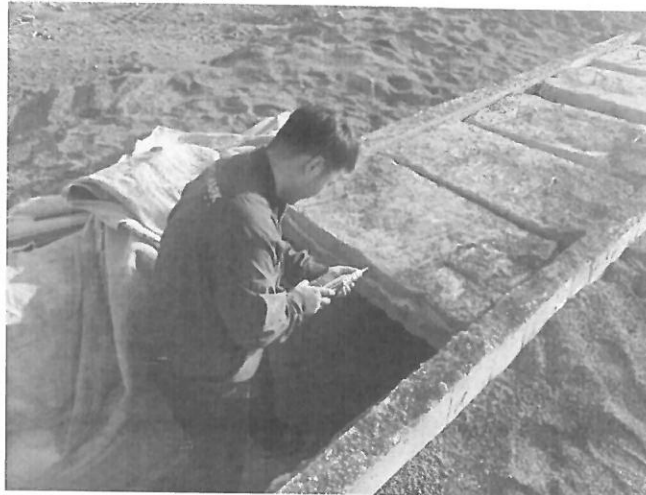
图 3.2.2.1-3 排洪系统排水斜槽盖板

(2) 未发现混凝土构件存在混凝土剥落、渗漏、露筋和锈蚀等外观质量缺陷;现场典型检测照片见图 3.2.2.1-3;
