报告编号:NMZQJCB2021034-1

检测报告

庙沟尾矿库排洪构筑物检测项目

乌拉特后旗紫金矿业有限公司

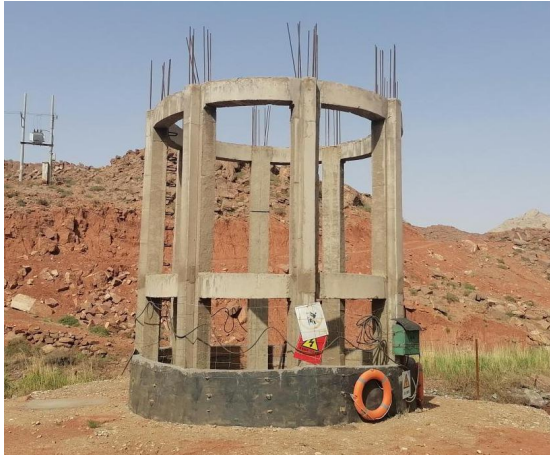
- (1) 未发现有影响结构安全的裂缝、变形等外观质量缺陷;现场典型检测照片见图

图 3.2.2.1-1 排洪系统溢水塔外观

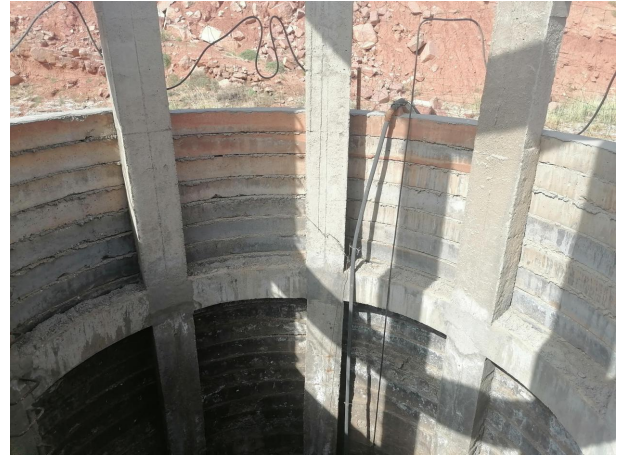
(5) 拱盖板封堵情况为溢水塔整体封堵;

图 3.2.2.1-2 排洪系统溢水塔拱盖板

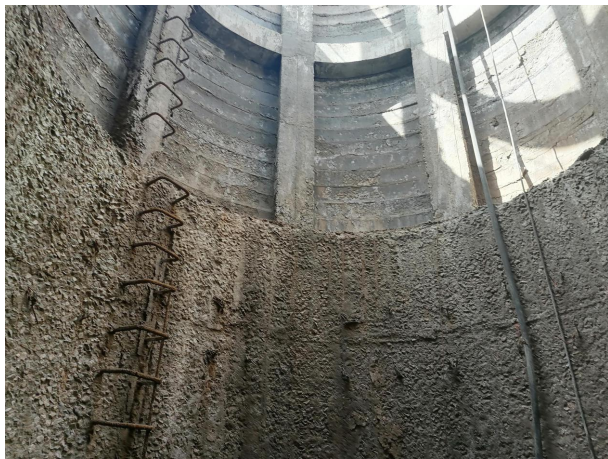
(2) 未发现混凝土构件存在混凝土剥落、渗漏、露筋和钢筋锈蚀等外观质量缺陷; 现场典型检测照片见图 3.2.2.1-3;

图 3.2.2.1-3 排洪系统溢水塔塔座

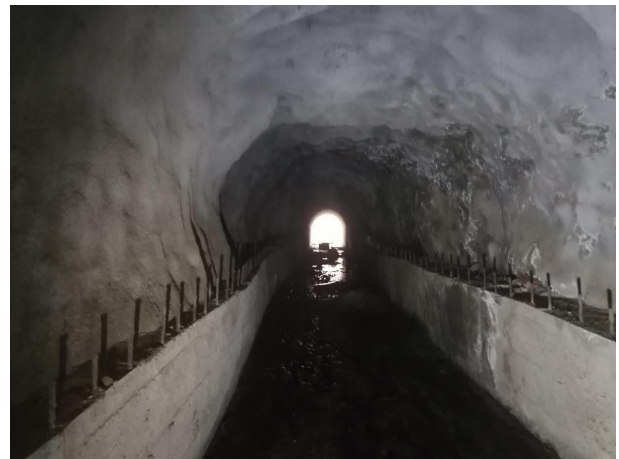
(6) 排洪隧洞内无淤堵、无杂物堆积等情况, 排水通畅; 现场典型检测照片见图 3.2.2.1-4。

图 3.2.2.1-4 排洪系统隧洞

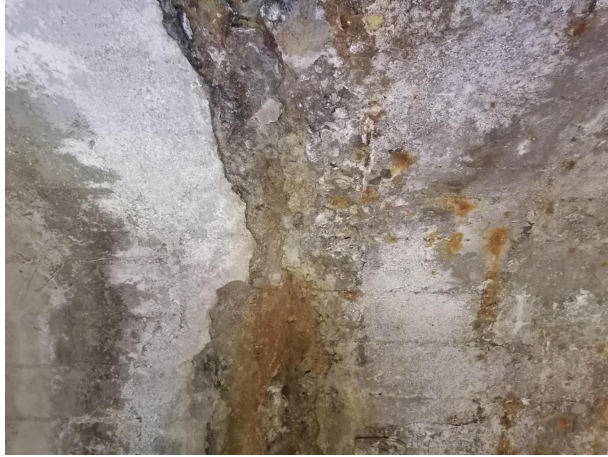
图 3.2.2.2-1 隧洞洞口拱顶混凝土脱落

对存在外观质量缺陷的部位进行修复处理, 并加强后期监测, 如发现现有外观质量缺陷的部位 (如裂缝) 有继续发展的态势, 立即报设计单位进行结构复核计算。

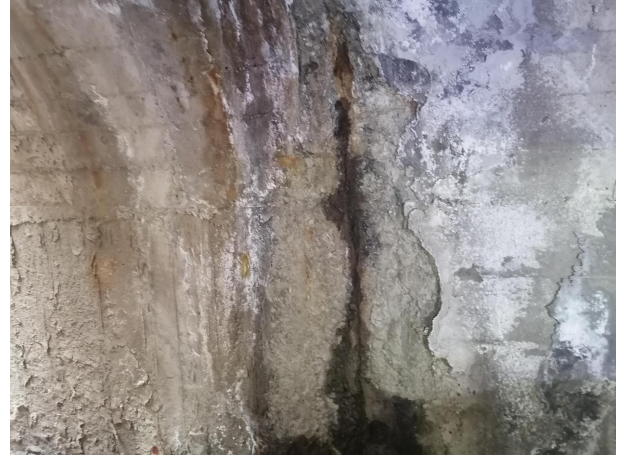
图 3.2.2.2-2 隧洞洞口南边墙混凝土脱落、露筋

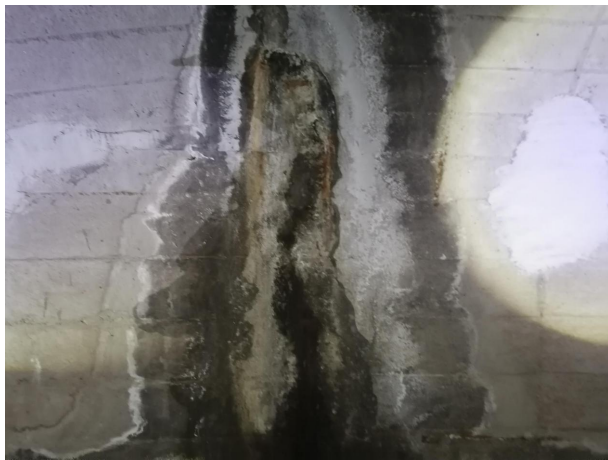
图 3.2.2.2-3 隧洞 15 米处南边墙混凝土脱落

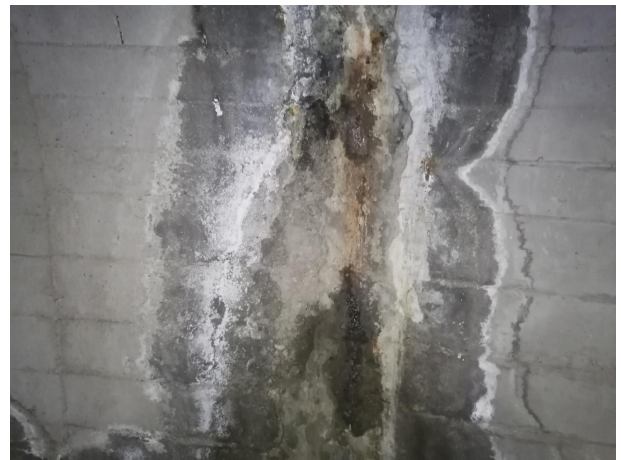
图 3.2.2.2-4 隧洞 15 米处北边墙混凝土脱落

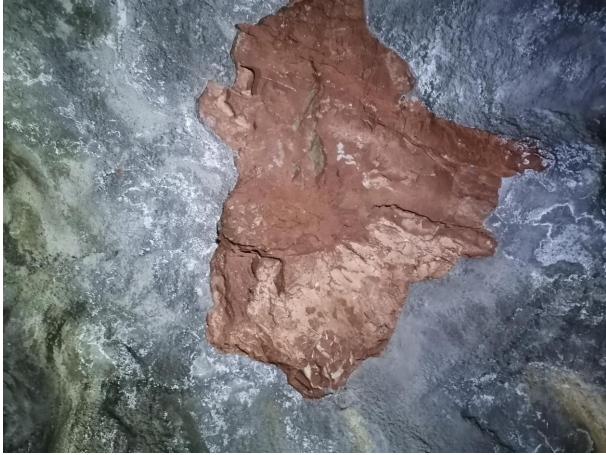
图 3.2.2.2-5 40 米处初喷混凝土脱落

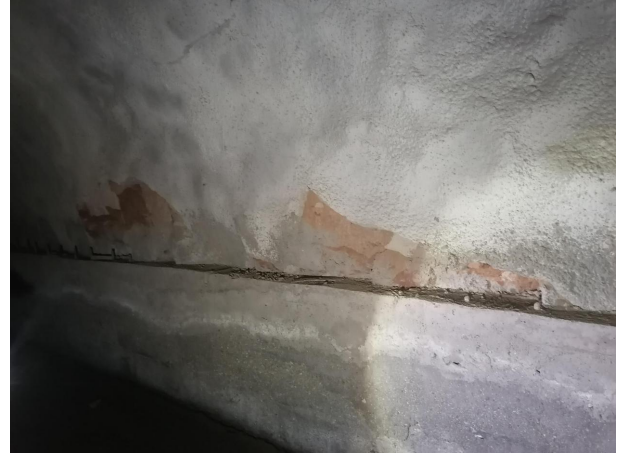
图 3.2.2.2-6 62 米处南边墙初喷混凝土脱落

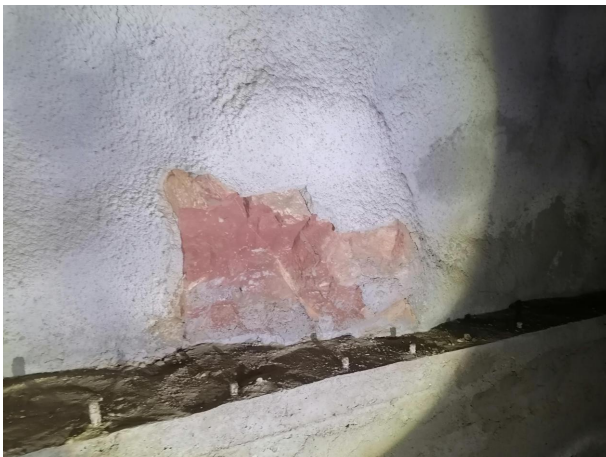
图 3.2.2.2-7 67 米处北边墙初喷混凝土脱落

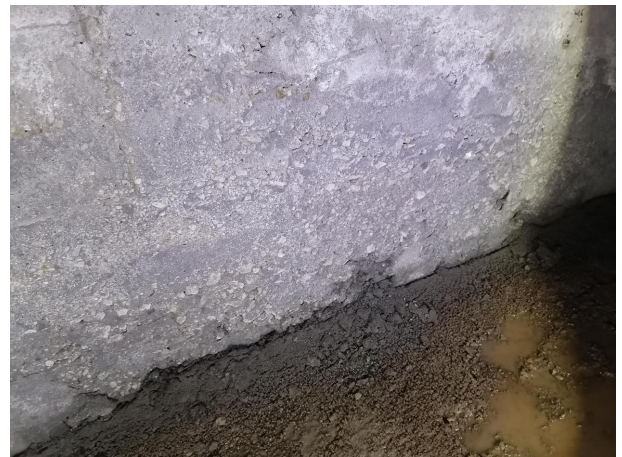
图 3.2.2.2-8 100 米处南边墙骨料外露

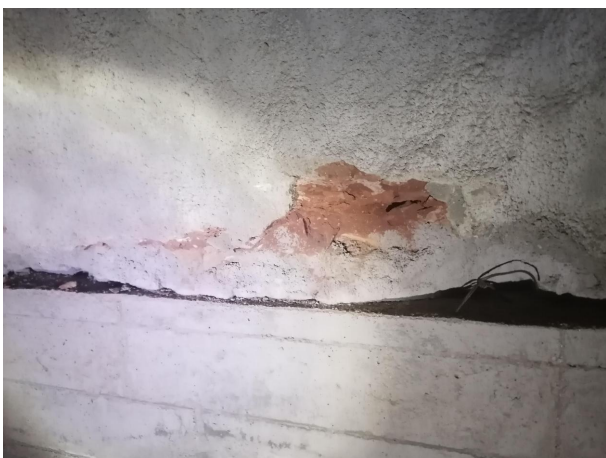
图 3.2.2.2-9 160 米处南边墙初喷混凝土脱落

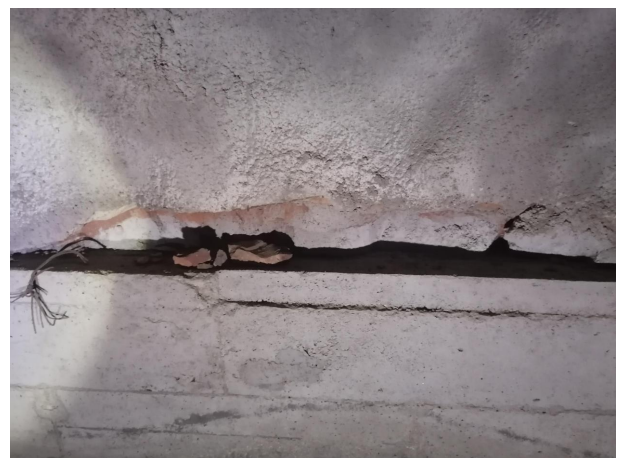
图 3.2.2.2-10 168 米处南边墙初喷混凝土脱落

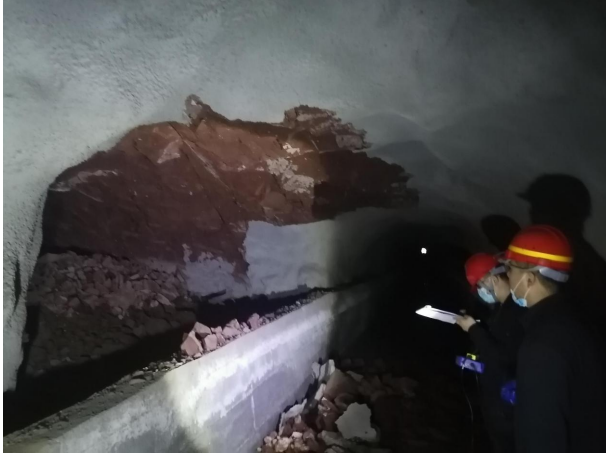
图 3.2.2.2-11 247-252 米处南边墙围岩脱落，
宽为 5.4 米，深 5.1 米

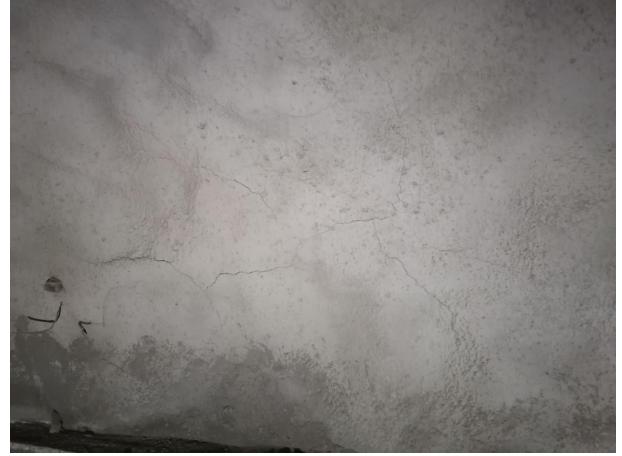
图 3.2.2.2-12 300 米处南边墙裂缝

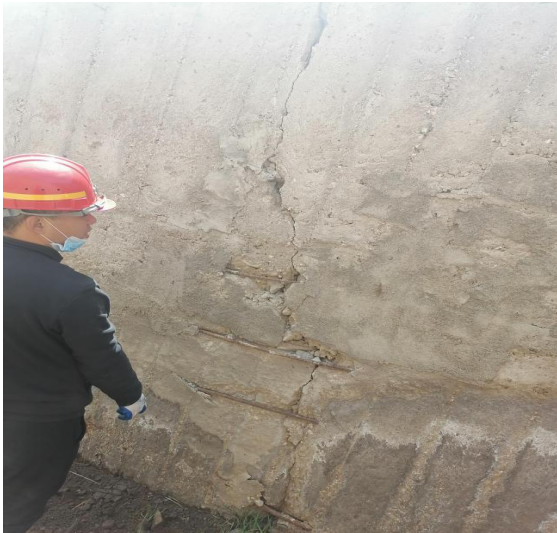
图 3.2.2.3-1 150 米处南边墙贯通裂缝

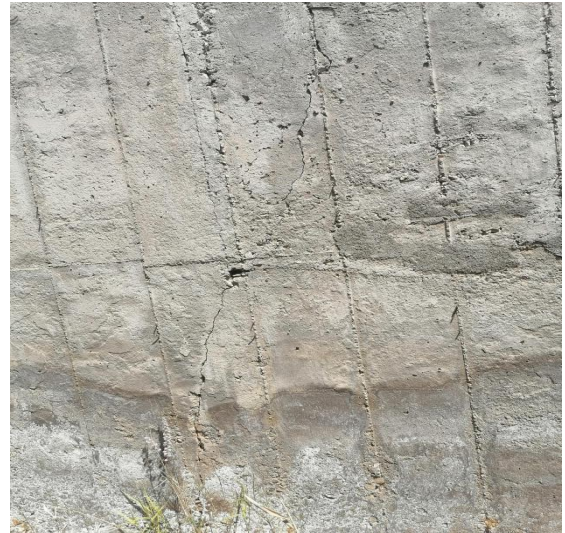
图 3.2.2.3-2 150 米处北边墙裂缝

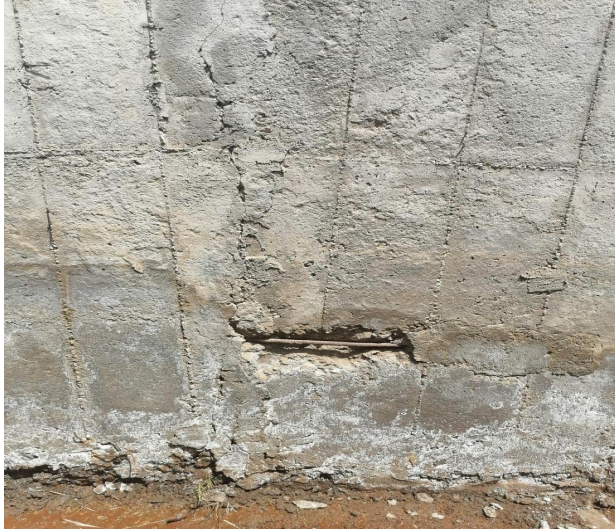
图 3.2.2.3-3 25 米处北边墙露筋

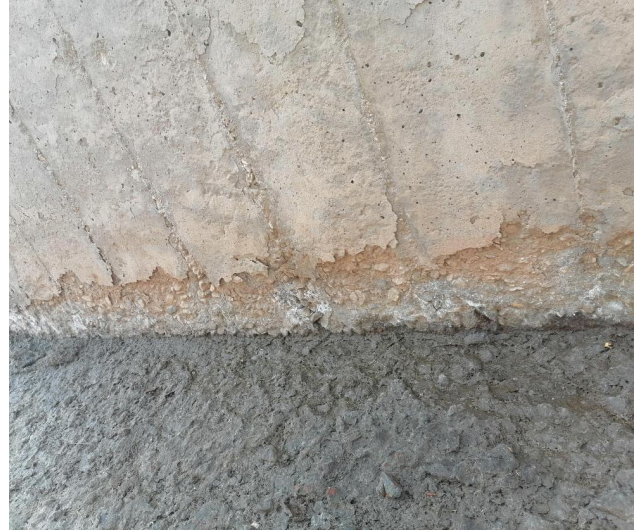
3.2.2.3-4 60 米处南边墙墙角混凝土脱落
